# Skeppet *Mars* (1564)

Fältrapport etapp I 2011

Inledande skeppsdokumentation, identifiering av kanon, observerade föremål och avgränsning av vrakplatsen

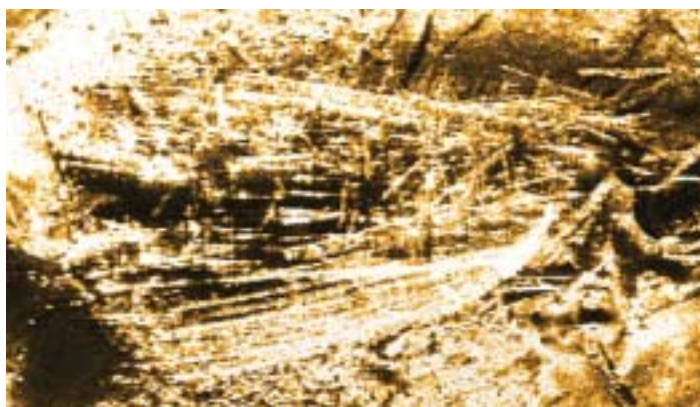
*Fig. 2. Mosaik sammanställd utifrån särskilt informativa partier från flera sonarbilder.*

Detta initiala skissande, resulterade i ett antal mer eller mindre sammanbundna skisser på A3 papper. Dessa skisser användes i sin tur till att uttolka de olika sidescanssonarbilderna, vilka ställts till förfogande av Ocean Discovery. Genom att värdera de olika sonarbilderna och jämföra dem sinsemellan har en uppfattning om vrakplatsens övergripande drag kunnat skapas. För att underlätta utplacering av de sammanhängande skrovsektionernas inbördes placering sammanställdes en mosaik av de mest informativa utsnitten av sonarbilderna. Sammanställningen utfördes i photoshop (fig.2). Med stöd av denna mosaik skissades några hållpunkter bestående av detaljer som

lätt kunde kännas igen på såväl sonarbilder som ROV-film upp i skala 1:20 på en ritfilm.

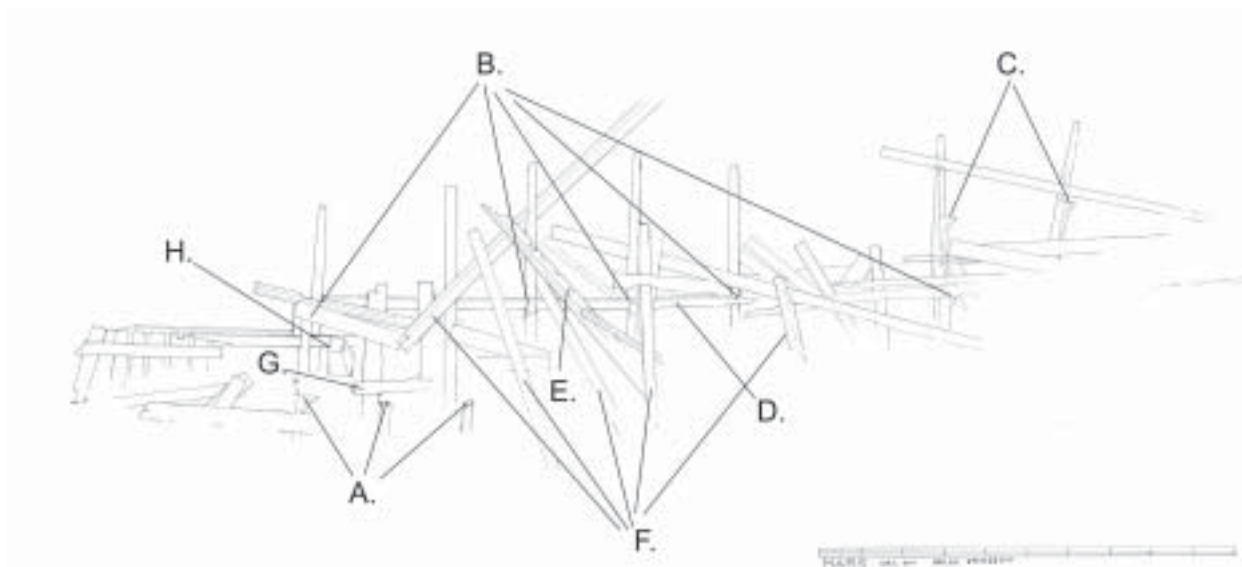
*Fig. 6. Styrbordssidans insida. Bokstäverna anger: A = knän för övre batteridäck, B = "halvdäckets" knän, C = knän från "hyttan", D = vägare, E = karvel med urtag för gretverk, F= lösa däcksbalkar; mestadels troligen från halvdäck, G = liten bronskanon, H = smidd järnkanon (Niklas Eriksson).*

Styrbordssidan är till stor del dold under nedfallna däcksnivåer och lösa delar. Den övre delen av styrbordssidans insida från övre batteridäck och uppåt är tillgänglig och redovisas översiktligt i figur 6. Även styrbordssidans utsida är delvis tillgänglig för dokumentation, Det gäller framförallt det förligaste bevarade partiet vilket reser sig över botten. De aktersta, cirka femton metrarna av styrbordssidan vilar dock plant

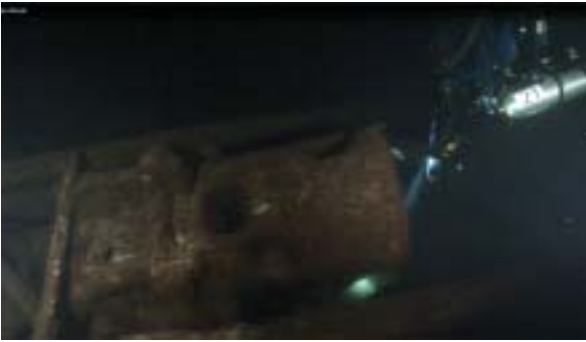
*Fig. 8. Det större av de två gångspelen som iakttagits på vraket. Dess läge framgår av figur 2, J (Foto: Ocean Discovery).*

Två gångspel har iakttagits, ett större och ett mindre. Det större gångspelet finns utritat på planen (fig. 3, J, se även fig. 8.) medan läget för det mindre inte kunnat fastställas tillfredställande. Det iakttogs omkring fem meter akterut i förhållande till det större spelet.

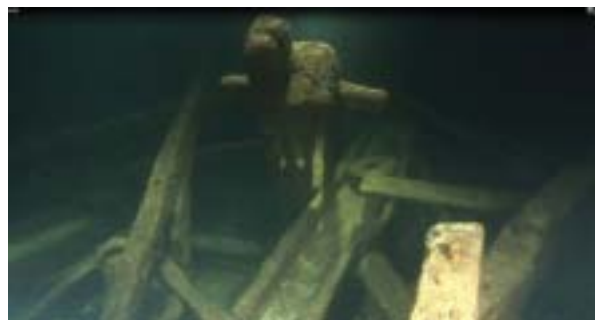
*Fig. 9. Knekt med tre skivgatt, varav två skivor är bevarade i läge. Till höger om knekten är en pumpränna (Foto: Ocean Discovery).*

En knekt, ett i däckets stående timmer, försett med tre blockskivor har påträffats i direkt anslutning till den aktere pumprännan (fig. 3, K). Troligast har ett fallrep varit anslutet till knekten, förmodligen då storfallet.

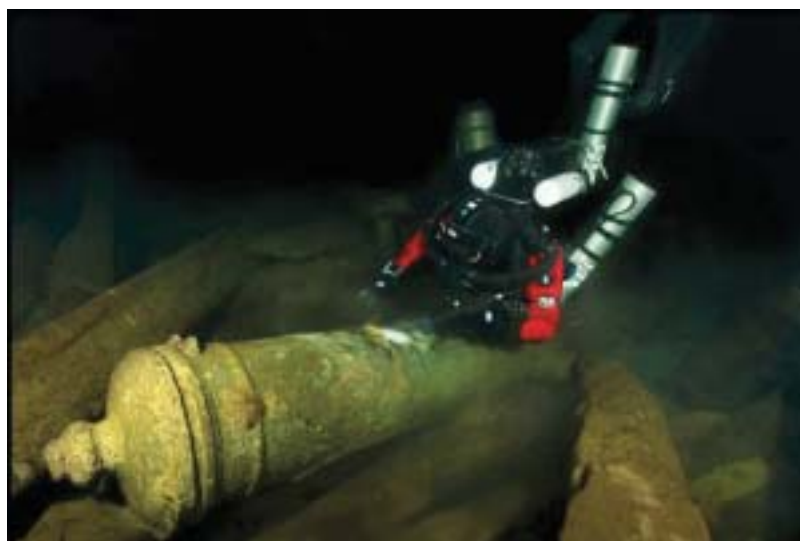
Fig 10. Kanon och dykare (Ingemar Lundgren, *Ocean Discovery*).

Genom jämförelsen kan vi med fullkomlig säkerhet säga att det av ROV-kameran filmade eldröret med romerska sifferserien XXIII:IX:XVIII, är en notslanga gjuten den 1 maj år 1564, levererad till Stora Arkliet på Stockholms slott samt ombordtagen och kvitterad av arklimästaren ombord på skeppet *Mars* den 11 maj år 1564. Det innebär att vraket måste vara Mars och inget annat skepp.

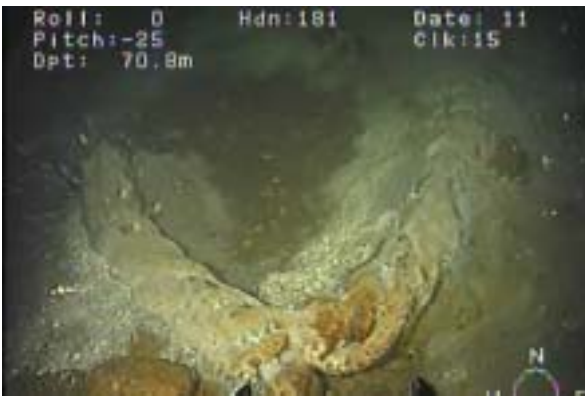
*Fig. 13. Mars ankarkabel ev utanf SB förut.*

I området utanför styrbordssidan har grovt tagvirke påträffats. Det är möjligt att detta härrör från fartygets ankarkabel.

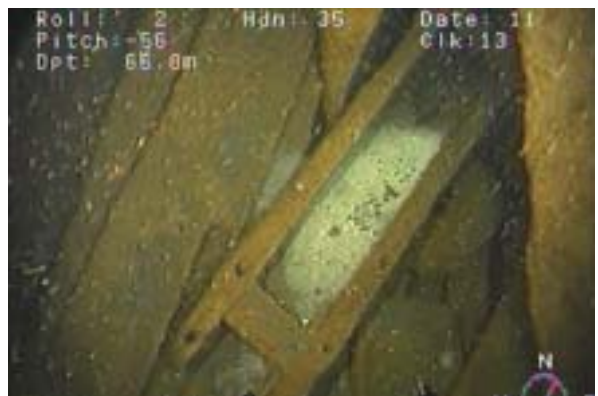
*Fig. 17. Lavett med hjul vid knekt.*

På vrakplatsen har endast lavetter med två hjul observerats. Inga lavetter av den senare dominerande typen med fyra hjul (jfr *Vasas* lavetter) har påträffats.

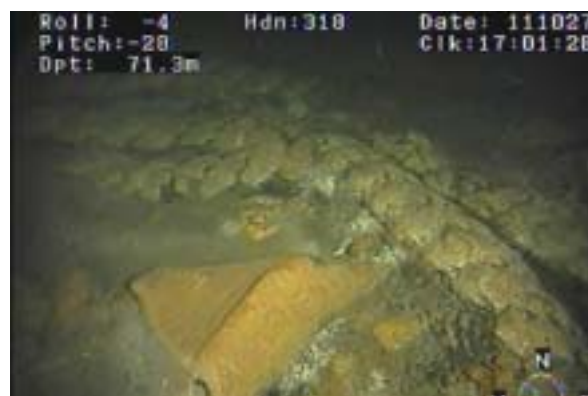
Fig. 19. Tågvirke/ankarkabel.
