Resande mannen (1660)

Marinarkeologisk rapport 2012

Niklas Eriksson, Carl During, Joakim Holmlund, Johan Rönby,
Ingvar Sjöblom, Michael Ågren

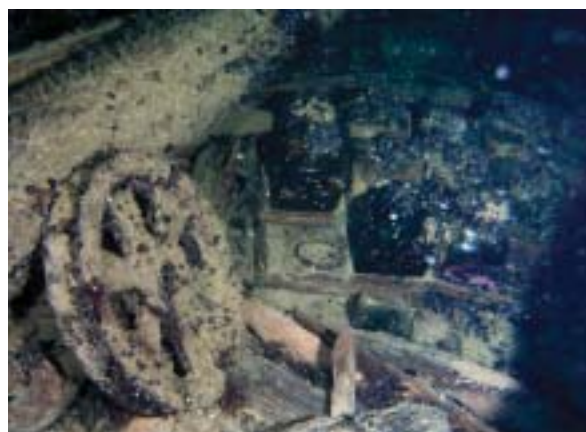
Fig. 9. Ett bronshjul, förmodligen från storfallets knekt vilar mot en däcksbalk. Till höger ett schatull med glasflaskor (foto: Calle Blomdahl/GMS).

Till riggdetaljerna räknas även det bronshjul som står lutat mot en däcksbalk några meter akter om midskepps (fig. 3, R). Att döma av dess läge kan skivan härröra från storfallets knekt eller liknande.

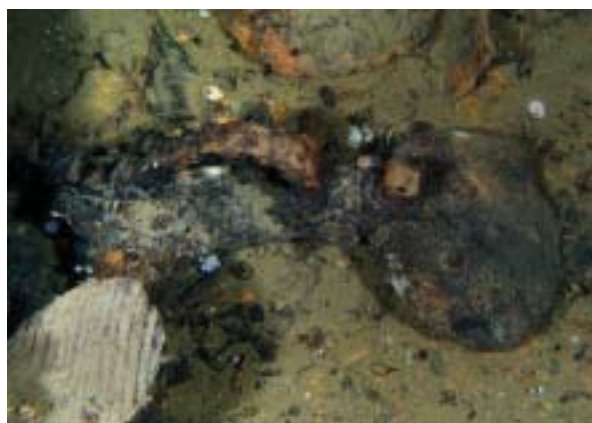
Fig. 10. Hänkel samt lock till kanna eller liknande kärl. Själva behållaren saknas (foto: Calle Blomdahl/GMS).

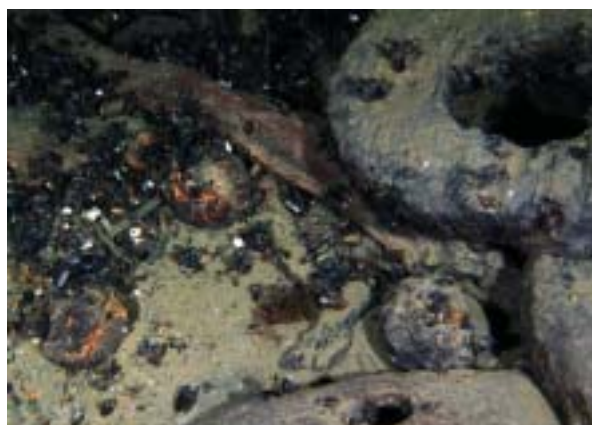
Fig. 11. De två rostiga fragmenten till vänster utgör sannolikt ett kedjelod medan en rundkula syns till höger i bild. Ett lavetthjul försvinner ut ur bildens högra hörn (foto: Calle Blomdahl/GMS).

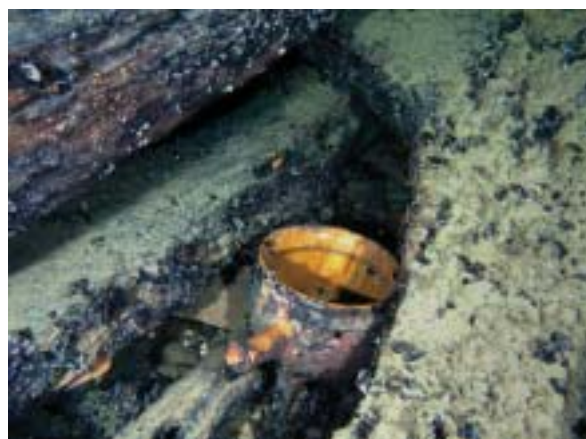
Fig. 12. En intakt trefotsgryta inklämd mellan däcksbalkar och ett knä (foto: Calle Blomdahl/GMS).

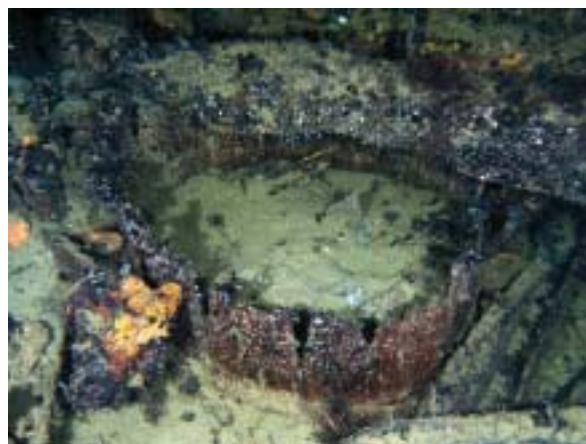
Fig. 13. Tunna med okänt innehåll. Tunnan har ursprungligen varit placerad under halvdäcket och hör eventuellt samman med kabyssen (foto: Calle Blomdahl/GMS).

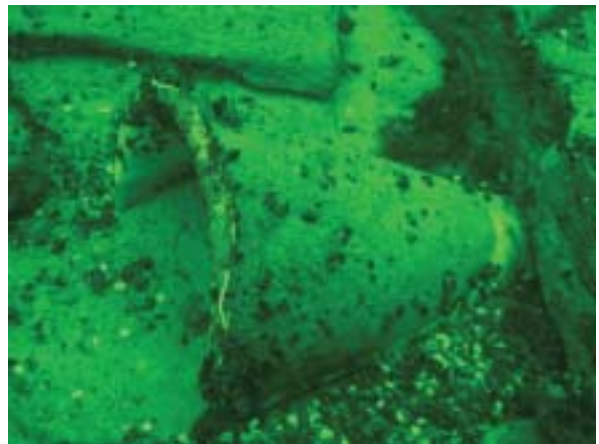
Fig. 15. Befälstoaletten betående av en metalltub, troligen av koppar, ligger nedfallen på botten akter om fartyget (foto: Michael Ågren).

Som exempel vilar på botten akter om vraket ett metallrör eller -tub med en diameter av cirka 30 centimeter, troligen tillverkad av koppar (fig. 3, S samt fig. 15). Detta är en av skeppets toaletter. Liknande, fast tillverkade av bly, beskrivs av Nicolaes Witsen i slutet av 1600-talet (jfr Hoving 2012:153f, Witsen 1979:56ff). Den aktuella toaletten har begagnats av dem som uppehållit sig i fartygets akter, vilket motsvaras av skeppets befäl med flera. Manskapets toaletter var i allmänhet placerade i galjonen (se vidare Munday 1978, Simmons 1998).
