# Skeppet *Mars* (1564)

Marinarkeologisk fältrapport etapp II 2012

Marinarkeologisk fältrapport Etapp II 2012

Södertörns högskola 2013

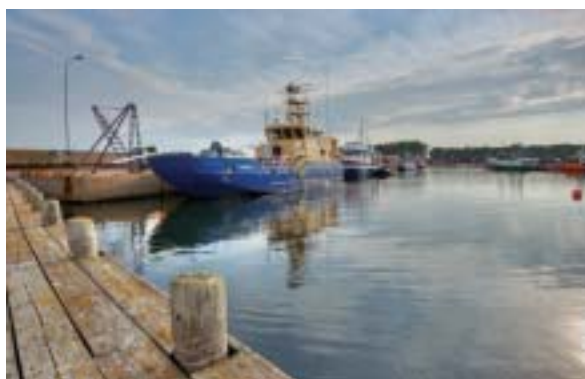
*Figur 2.1 Bödahamn och M/V Askholmen utlånad av företaget MMT till projektet. (Foto Tomasz Stachura).*

Projektets primära fartyg under arbetet, *M/V Askholmen*, tillhandahölls av företaget Marin Mätteknik. Fartyget är specialutrustad för bottenundersökning med såväl akustiska lod som ROV. *Askholmen* var en mycket bra, stabil om manövrerbar arbetsplattform.

Kaptenen och besättningen var mycket erfaren vilket ökade effektiviteten avsevärt. Med hjälp av fartygets två vattenjetaggregat och en exakt positionsbestämning kunde befälhavaren relativt enkelt hålla fartyget på plats direkt över vrakplatsen även under mindre optimala väderförhållanden.

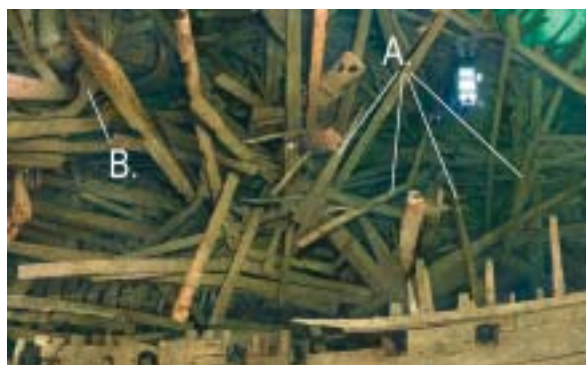
Fig. 4.1 Utsnitt av fotomosaik, området framgår av figur 4.2, Q. Bokstäverna anger: A= löst liggande reglar från akterkastellet, B=mastfisk, (fotomosaik: Tomasz Stachura).

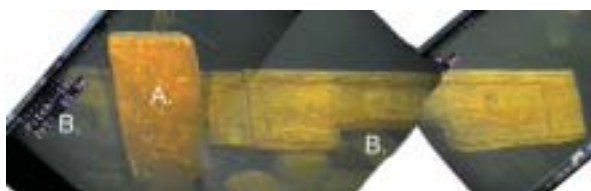
Fig. 4.3. Fotomosaik visande häckbalken, sammanställd utifrån ROV-film. Notera den utskurna frisen som löper utmed kanten på timret samt urtagen för kanonportar. A = Övre änden av akterstäven, B = urtag för kanonportar (Foto: OD, montage: Niklas Eriksson).

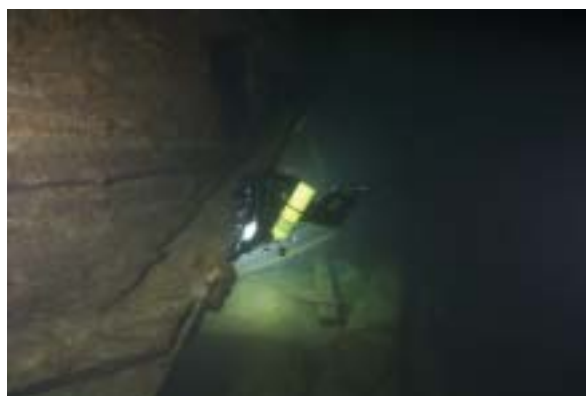
Fig. 4.4 Dykaren befinner sig precis bakom Mars akterstäv. Den kraftigare bordgången som passerar spunningen och är infäst mot akterstävens sidor är ett karaktärsdrag som Mars delar med Elefanten. Notera också åmningsmärkena på denna kraftigare bordgång (foto: Tomasz Stachura).

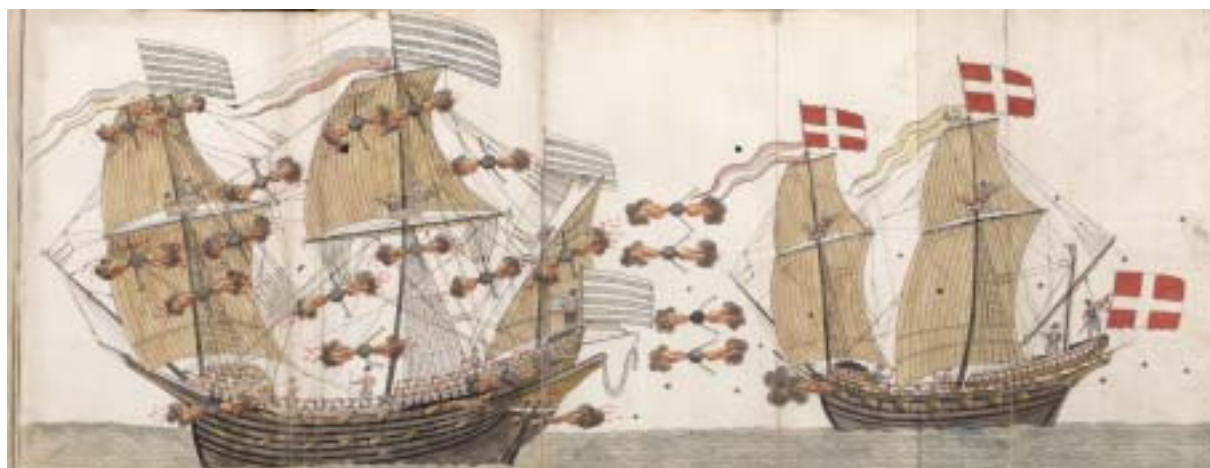
Fig. 4.5 Laving från ett manuskript om artilleriteknik, signerat Rudolf van Deventer och tillkommet mellan 1585-87. Bilden visar ett stort svenskt skepp i strid med ett danskt. Det svenska skeppet har fler karaktärsdrag gemensamma med Mars och Elefanten (Det Kongelige Bibliotek, Köpenhamn).

I en dansk handskrivna lärobok om artilleri från 1585, författad av en Rudolf van Deventer och förvarad i det kungliga biblioteket i Köpenhamn, återfinns en detaljerad akvarell av ett stort svenskt skepp i strid med ett danskt (se fig. 4.5.). Det svenska skeppets akter utgör en tydlig parallell till både *Mars* och *Elefanten*. Skeppet har en kraftigt lutande akterstäv och bottenbordläggning som sluter an mot häckbalken. Över häckbalken återfinns den utskjutande delen, det så kallade valvet. Att *Mars*, i likhet med skeppet på Deventers avbildning, skulle haft den typen av utskjutande plattform i aktern saknas emellertid belägg för i dagsläget.

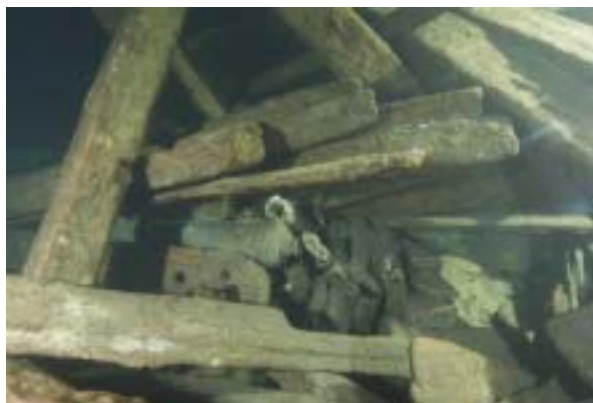
*Fig. 4.6 Ett förråd av rullbly, outhärligt vid varje sjötåg eftersom det användes för att täta läckor i skrovet. I anslutning till rullarna med blyplåt ser vi bakstycket med druvan, av en mindre kanon med tillhörande lavett (foto: Tomasz Stachura).*

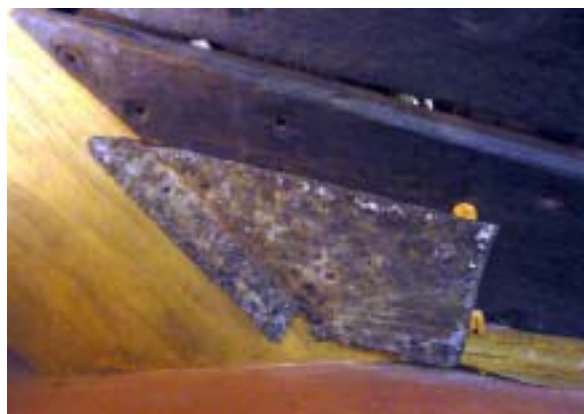
*Fig. 4.7 Blyplåt, påspikad på Elefanten bärgade och rekonstruerade akterskeppet, tidigare utställt på Sjöhistoriska museet i Stockholm (foto: Niklas Eriksson).*

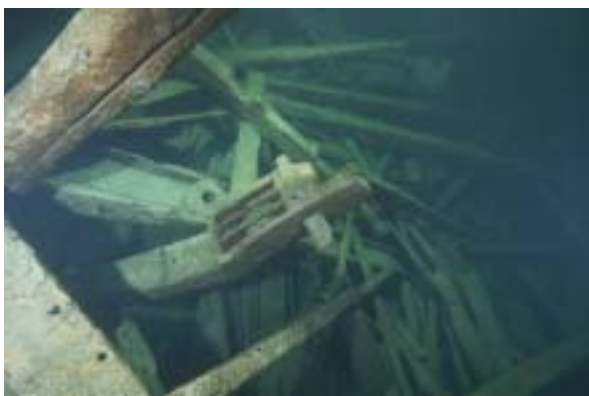
Fig. 4.9. Till knekten till vilken sannolikt storseglets fall varit fäst. Omedelbart bakom knekten återfinns en ränna vilken varit ansluten till skeppets länspump. I rännan ligger ett löst lavethjul (Foto: Tomasz Stachura).

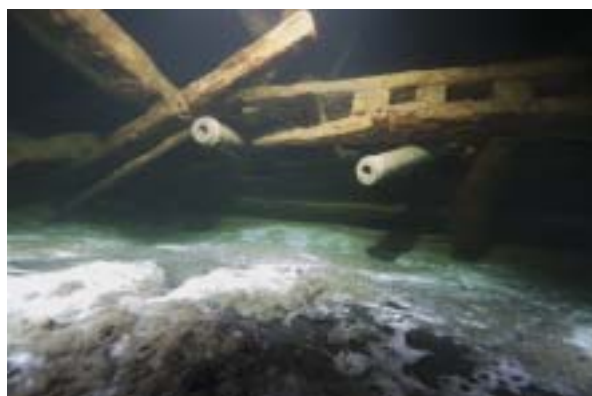
Fig. 4.10. Fotografi visande styrbordssidans utsida. Under kanonerna som fortfarande pekar ut från övre batteridäcks portar återfinns röstbrädan i ursprungligt läge närmast utmed botten. Den är infäst på ett ålderdomligt sätt, med det stående timret till höger om den högra kanonen (foto: Ingemar Lundgren, OD).

På vrakplatsen har en hel del av framförallt stormastens röstjärn och vantbräda observerats. På styrbordssidan finns röstbrädan bevarad i ursprungligt läge (fig. 4.10.). Infästningen mot skrovet är förstärkt med knän, en lösning som kan iaktas på samtida avbildningar av skepp. Den enda arkeologiska parallellen är *Mary Rose* (1545) (jfr

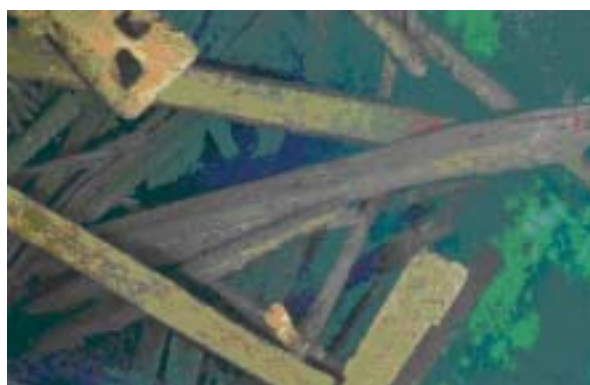
*Figur 5:1 Området där silvermynten påträffades. Platserna för mynten utmärkta med siffror (foto: Tomatz Stachura).*

Mynten påträffades i anslutning till gångspelet och mot styrbords skrovsida. De upptäckta mynten låg ovanpå balkar och var täckta av ett tunt sedimentlager. Fyndomständigheterna gör att det förefaller mycket troligt att fler mynt ligger djupare ned i sedimenten mellan timren. Det är också mycket troligt att en detaljerad filmning av området skulle avslöja fler mynt och andra fynd.

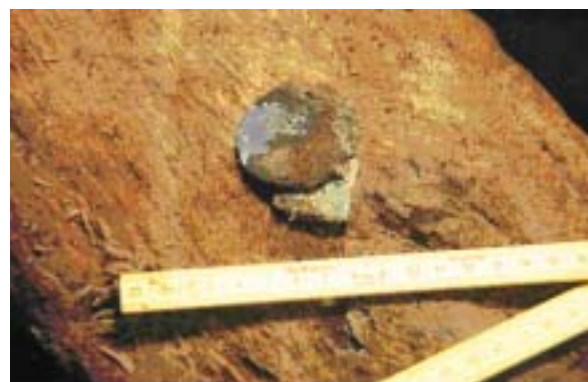
*Figur 5.2 En silverdaler och en klipping. (foto: Carl Douglas/DSP).*

Mynten är två silverdaler och en klipping. Mynten vägdes i fält och de två runda mynten vägde 30 g respektive 24 g och klippingen 18 g. Mynten är mycket välbevarade och på de runda mynten kunde delar av bild och inskription och ses direkt efter upptagande. På framsidan av silverdalererna syns en bild av kungen med krona, äpple och svärd och runt honom står hans valspråk "Deus dat cui vult", (Gud ger åt den han vill). På baksidan kunde svenska riksvapnet urskiljas samt texten "Guds nåde och Svea Goter och Venders konung".

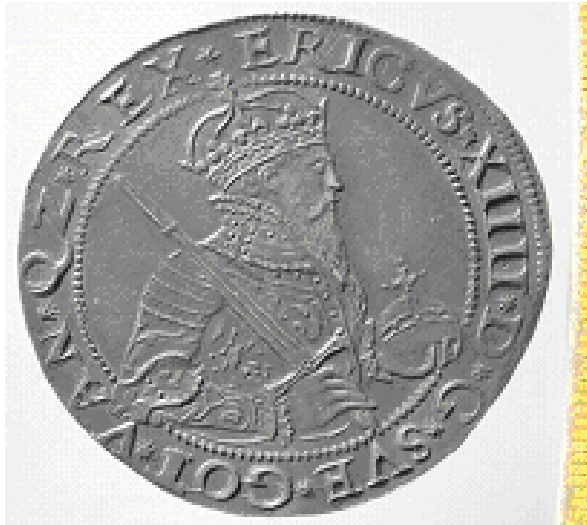
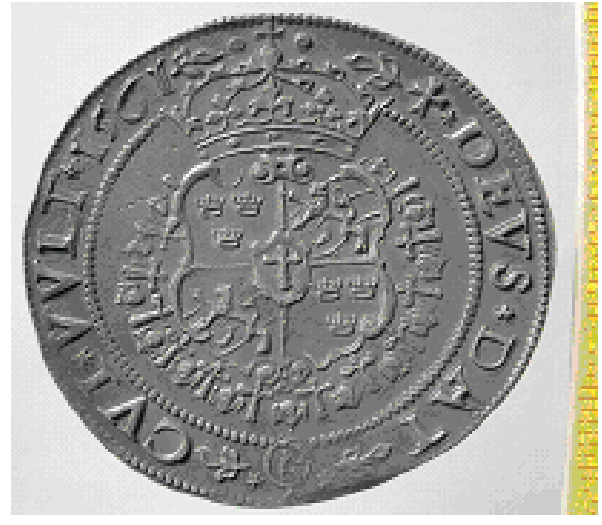
*Fig. 5.4 Erik XIV, Stockholm, daler 1561, privat ägo. Diameter 41 mm. Bilden visar hur en daler med annat årtal men annars motsvarande de två som hittades på Mars ser ut.*

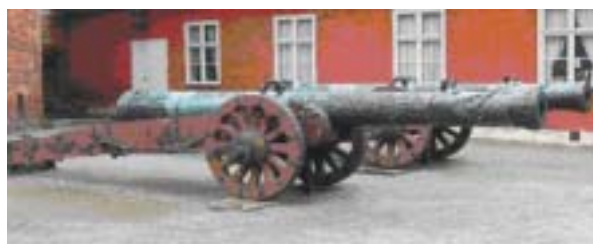
Figur 6.5 Kanonerna Galten och Suggan vid Gripsholms slott

Utänför Gripsholms slott återfinns två långa eldrör som erövrats vid Narva 1581 och Ivangorod år 1612. De är rikt utsmyckade med inskriptioner på ryska och ser väldigt lika ut. I Sverige har de kallats Galten och Suggan. Båda har en innerdiameter på 185 millimeter. Den kortare är 465 centimeter lång och göts år 1577. Den längre är 535 centimeter och göts 1579. Längdskillnaden

är 70 centimeter. Utifrån innerdiametern kan vi grovt uppskatta kalibern till 30/36 eller 40/48-pund.

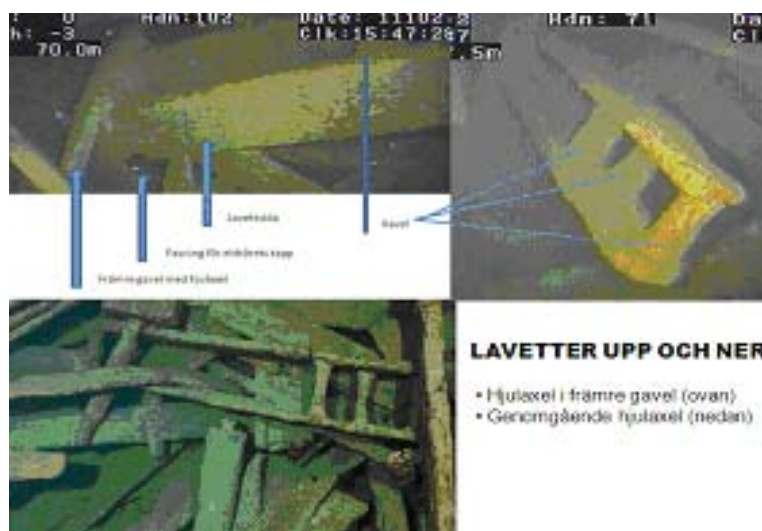
Figur 6.10. Två typer av lavetter, Foto: ROV och Ingemar Lundgren, OD.
